<b>PRZEBUDOWA I ROZBUDOWA I ADAPTACJA BUDYNKU SZKOLNEGO, NA POTRZEBY PARKU NAUKOWO - TECHNOLOGICZNEGO POMERANIA"</b>	
Przeznaczenie – obiekt użyteczności publicznej o funkcji szkoleniowo – biurowej	
ADRES :	Szczecin ul. Niemierzyńska 17a
INWESTOR :	Gmina Miasto Szczecin
	Wydział Inwestycji Miejskich 70-456 Szczecin Plac Armii Krajowej nr- 1
ZLECENIODAWCA :	Szczeciński Park Naukowo Technologiczny Sp. z o.o. ul. Kolumba 86/89 70-035

### PROJEKT KONSTRUKCYJNY

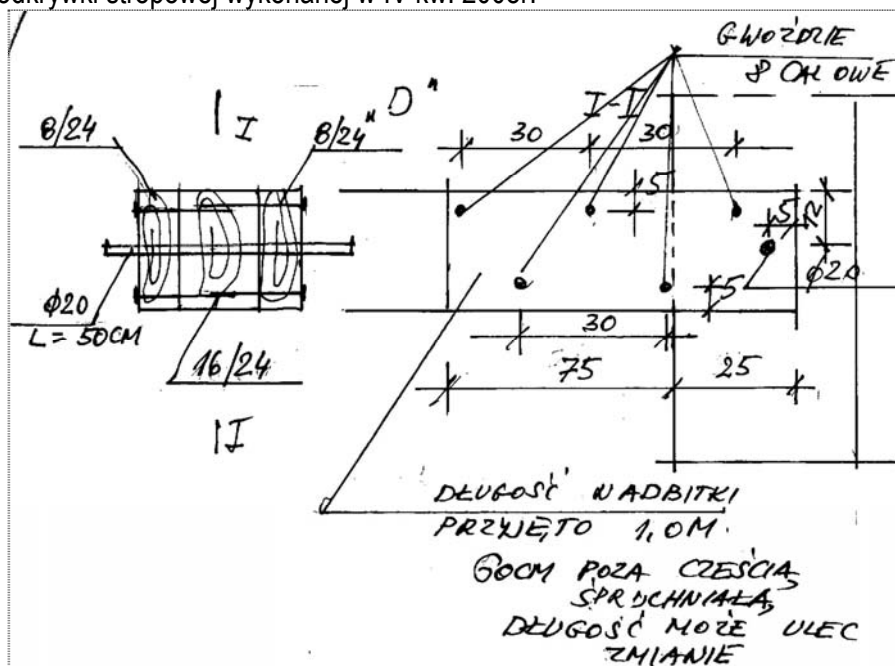
### Wzmocnienie belek stropowych Detal „D” w części „A”

Oczyścić belki drewniane stropu 16x22cm . Dokonać przeglądu stanu belek. Projekt zakłada, iż część belek na fragmencie oparcia w murze jest przegniła i zmurzała . Projektuje się dokonanie naprawy co drugiej belki stropowej ( na całym stropie jest ok. 16szt belek po 8szt po jednej i 8 szt. po drugiej strony ściany środkowej)

Naprawa **detal „D”** dotyczy 8 belek po prawej i 8 szt. belek po lewej od klatki schodowej których naprawę projektuje się poprzez :

- ❑ Przybicie dwustronnie desek 8x24cm o wymiarach 100+25cm gwoździami 8 calowymi 6-7szt +2szt na przemian z obu stron na końcach belek
- ❑ Zamocowanie nadbitych nakładek wraz belką w murze kotwa  $\varnothing 20$  o długości 50cm zmocowana poprzecznie do belki . Kotwa wkuła w mur i zabetonowana. Zaleca się mocowanie kotwy do stropu masywnego klatki schodowej poprzez mur .

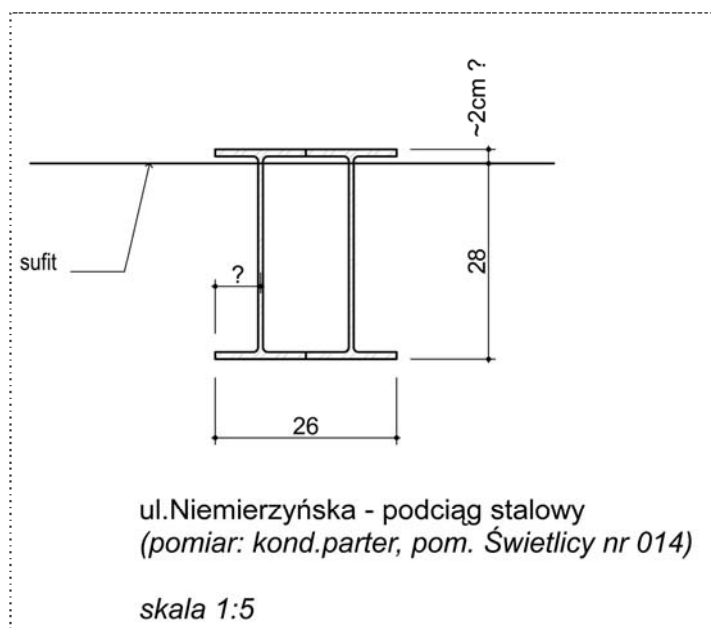
**Belka stalowa ( 1 ) podpierająca strop drewniany część „A”**

Belka stalowa ( 1 ) przebiegająca przez środek pomieszczenia i podpierająca strop została zaprojektowana do naprawy i jako element stężący budynek na kondygnacjach 1-pietra 2-pietra o poddasza.

Belki stalowe ( 1 ) stropowe w części „A” oczyścić z farby i tynku. Dokonać przeglądu spawów pól i środka, oraz połączenia belek ze sobą.

Belki stalowe ( 1 ) zabezpieczyć antykorozyjnie i wykonać obudowy ogniowe do wymaganej klasy.

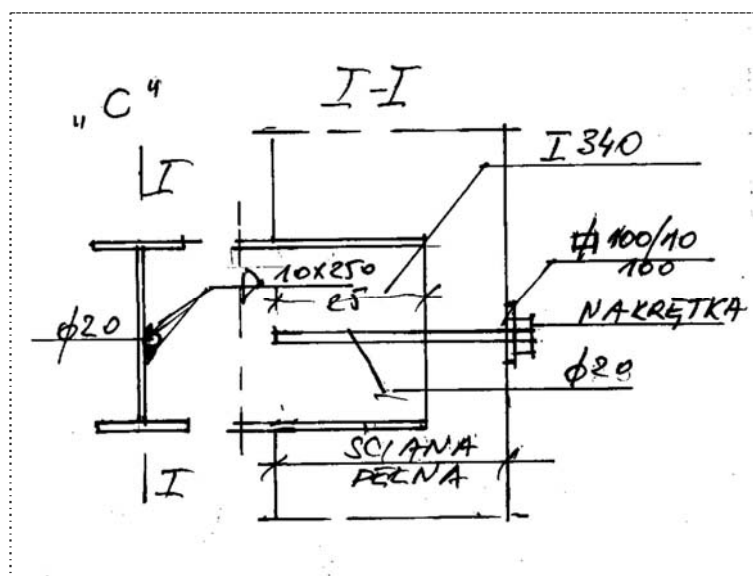
Stężenie budynku detal „C” w poziomie stropu międzypiętrowego 1-piętra, 2 –piętra i poddasza

Zadowalający jest stan nadproży rozwiązanych jako łukowe lub stalowe z dźwigarów dwuteowych. Podczas inwentaryzacji zauważono, iż północna ściana szczytowa budynku może się pracować inaczej pozostała część budynku. Fakt ten wynikać może z faktu silnego rozmoczenia teren wokół budynku i z uwagi na duże drgania taboru tramwajowego przejeżdżające po ulicy Niemierzyńskiej.

Podczas prac remontowych należy poprawić powiązanie ściany zewnętrznej budynku z pozostałą bryłą. Powiązanie winno odbywać się w poziomie stropów ( stropy drewniane z belką stalową).

Na końcach belki stalowej dospawać pręt stalowy nagwintowany wg rysunku Średnica pręta  $\varnothing 20$  L= grubość muru + 10cm + 25cm – Detal „C” .

Prace rozpocząć od przewiercenia otworu na zewnątrz elewacji . Po przewierceniu nałożyć nakładkę stalową ocynkowaną i pomalowaną na kolor czarny o średnicy 120mm i grubości 10mm . Nakładka powinna być ozdobna tzn. posiadać frez zewnętrzny i krawędzie wygładzone.
