Uwagi:
Notes:
 1. Ze względu na umiejscowienie stelaża na dachu budynku
 został on wykonany z szyn ocynkowanych ogniowo

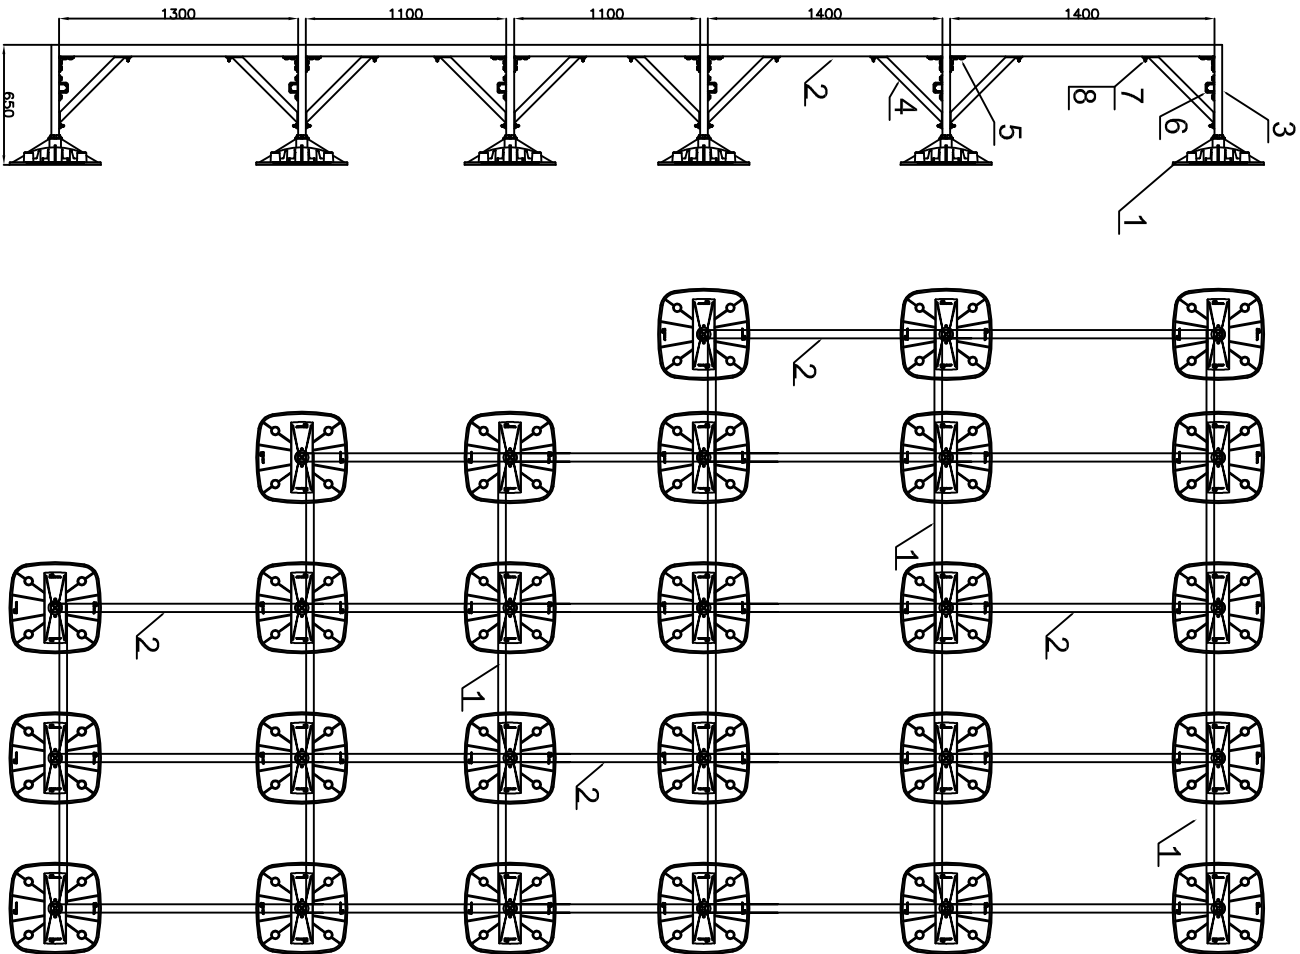
8.	BIS Śruba z łbem sześciokątnym	6143930	10x30
7.	BIS Strut Nakrętka ślizgow a	6517010	M10
6.	BIS RapidStrut łącznik siodłowy	66587404	41x11mm
5.	BIS Strut Kątów nłk 4otw nzm oc. ogn.	66581228	90°
4.	BIS Strut Wspornik konsol oc. ogn.	66581930	
3.	BIS RapidStrut Szyna oc. oc. ogn. 6mb	6501647	41x11x2,5 6m
2.	BIS RapidStrut Szyna oc. oc. ogn. 6mb	6501667	41x6x2,5 6m
1.	BIS Yeti Stopa pionow armata	67685001	480x480
No.	Name	Type	Notes
