Funkcja		Imię, nazwisko		Podpis		Opiekt	
Opracował		mgr inż. Jakub Jarczyński				SPNT Szczecin	
Tytuł		Stelaż S2		Faza		Data	
				PW		2010-08-23	
				Skala		Rev.	
				-/-		0	
				Rys nr		Format	
						A4	
						Ark.	
						1/1	
						100823S2

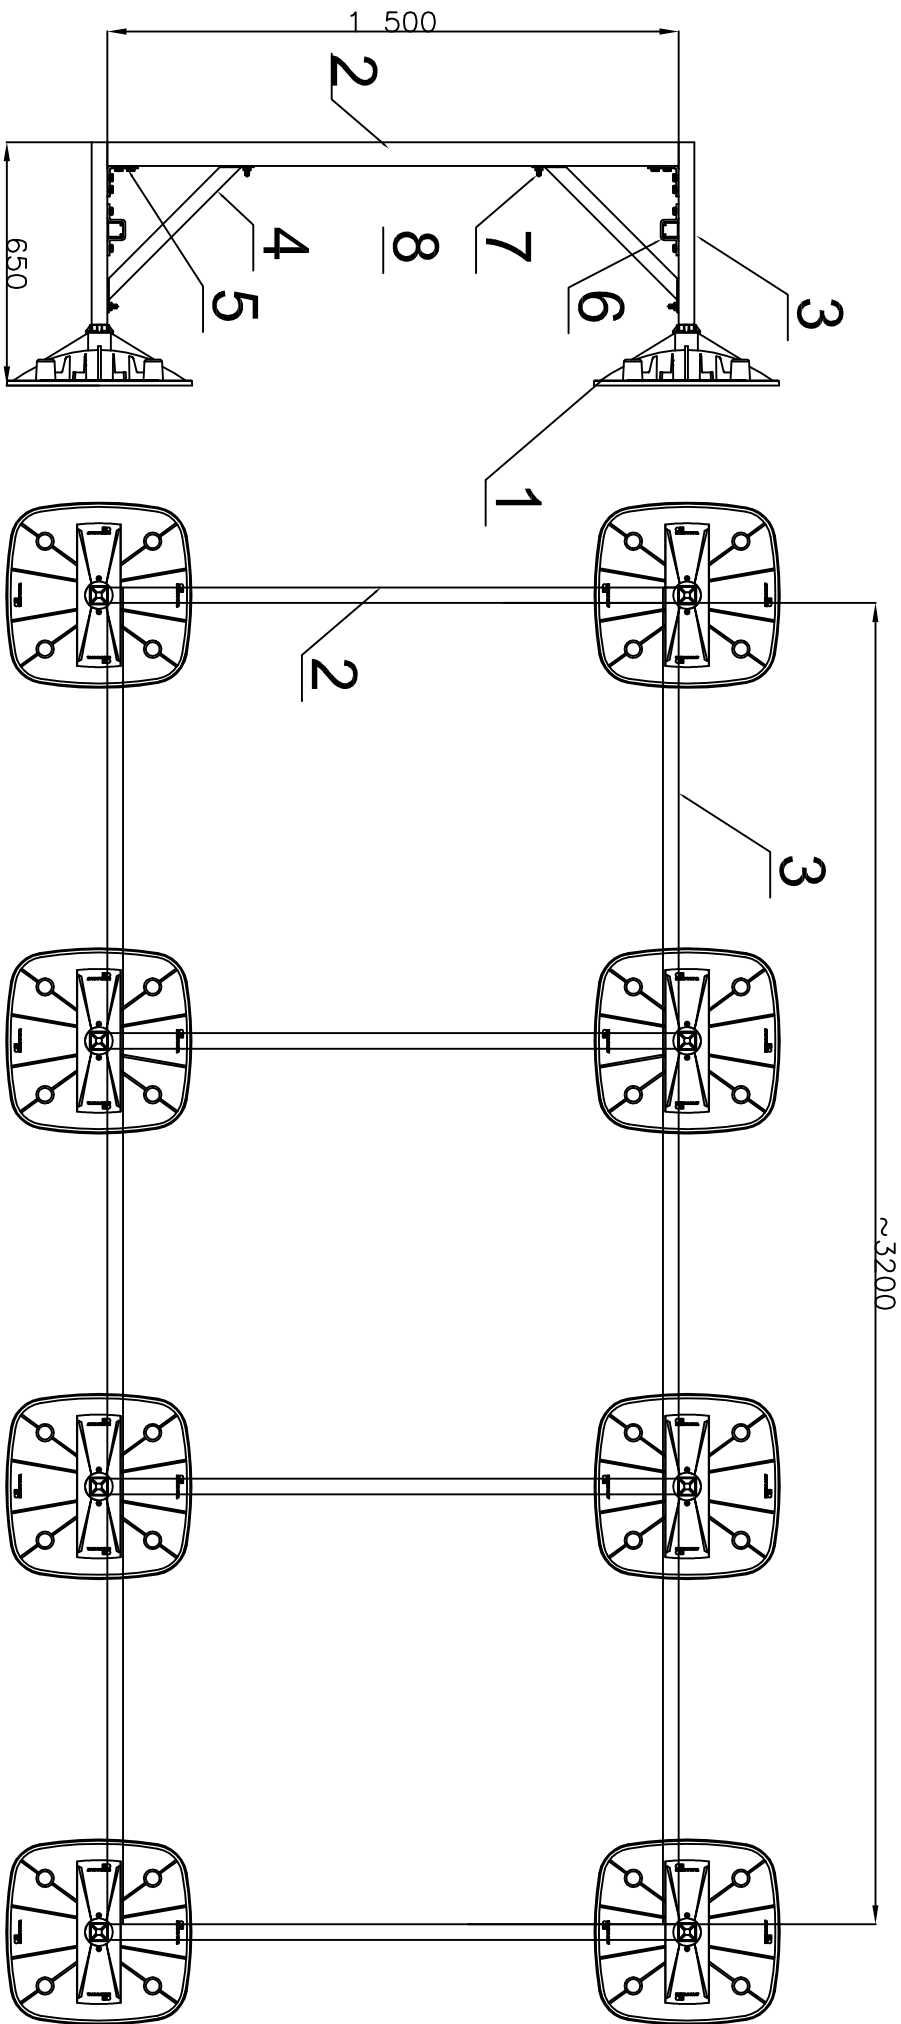
Uwagi:
Notes:
1. Ze względu na umiejscowienie stelaża na dachu budynku
został on wykonany z szyn ocynkowanych ogniowo

8.	BIS Śruba z łbem sześciokątnym	6143930	10x30
7.	BIS Strut Nakrętka ślizgow a	6517010	M10
6.	BIS RapidStrut Łącznik siodłowy	66587404	41x11mm
5.	BIS Strut Kątów nłk 40tw nzm oc. ogn.	66581228	90°
4.	BIS Strut Wspornik konsol oc. ogn.	66581930	
3.	BIS RapidStrut Szyna oc. oc. ogn. 6mb	6501647	41x11x2,5 6m
2.	BIS RapidStrut Szyna oc. oc. ogn. 6mb	6501667	41x11x2,5 6m
1.	BIS Yeti Stopa pionow armata	67685001	480x480
No.	Name	Type	Notes
