Funkcja		Imię, nazwisko		Podpis		Obiekt		Tytuł		Faza		Data	
Opracował		mgr inż. Jakub Jarczyński				SPNT Szczecin		Stelaż S1		PW		2010-08-23	
										Skala		Rev.	
										-/-		0	
										Rys nr		Format	
										100823S1		Ark.	
												1/1

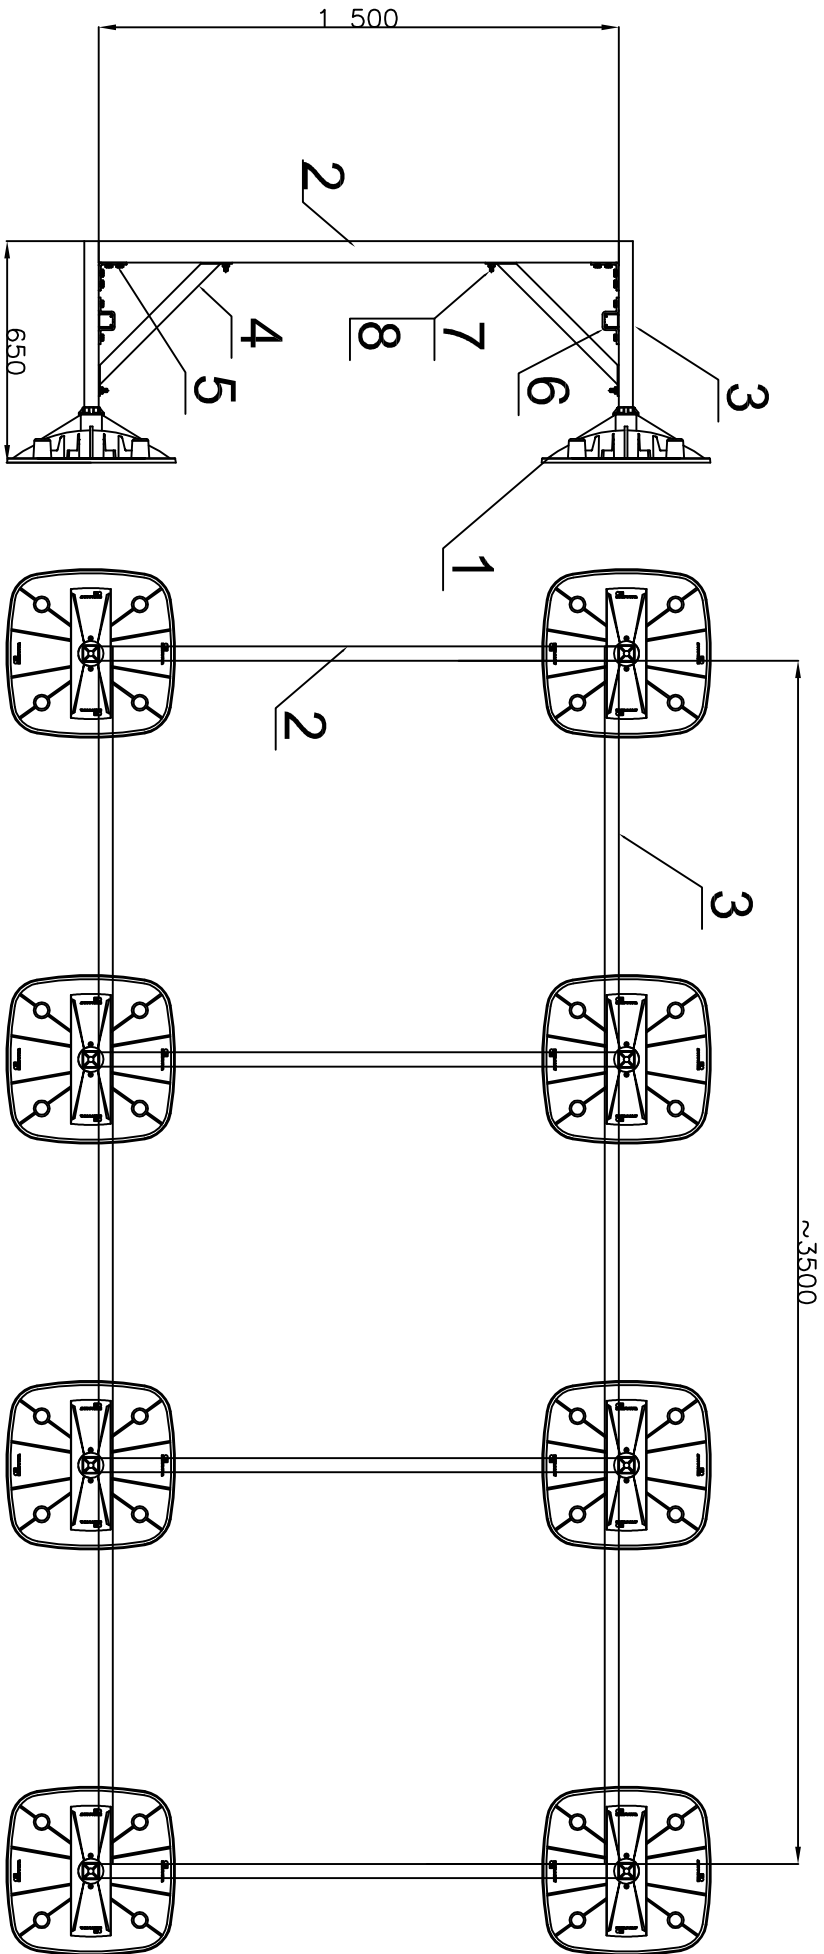
Uwagi:
Notes:
1. Ze względu na umiejscowienie stelaża na dachu budynku
został on wykonany z szyn ocynkowanych ogniowo

8.	BIS Śruba z łbem sześciokątnym	6143930	10x30
7.	BIS Strut Nakrętka ślizgow a	6517010	M10
6.	BIS RapidStrut łącznik siodłowy	66587404	41x41mm
5.	BIS Strut Kątownik 40tw nzm oc. ogn.	66581228	90°
4.	BIS Strut Wspornik konsol oc. ogn.	66581930	
3.	BIS RapidStrut Szyna oc. oc. ogn. 6mrb	6501647	41x41x2,5 6m
2.	BIS RapidStrut Szyna oc. oc. ogn. 6mrb	6501667	41x62x2,5 6m
1.	BIS Yelit Stopa pionow a+rała	67685001	480x480
No.	Name	Type	Notes
