Funkcja		Imię, nazwisko		Podpis		Obiekt		Tytuł		Faza		Data	
Opracował		mgr inż. Jakub Jarczyński				SPNT Szczecin		Stelaż S3		PW		2010-08-23	
										Skala		Rev.	
										-/-		0	
										Rys nr		Format	
										100823S3		A4	
												Ark.	
												1/1

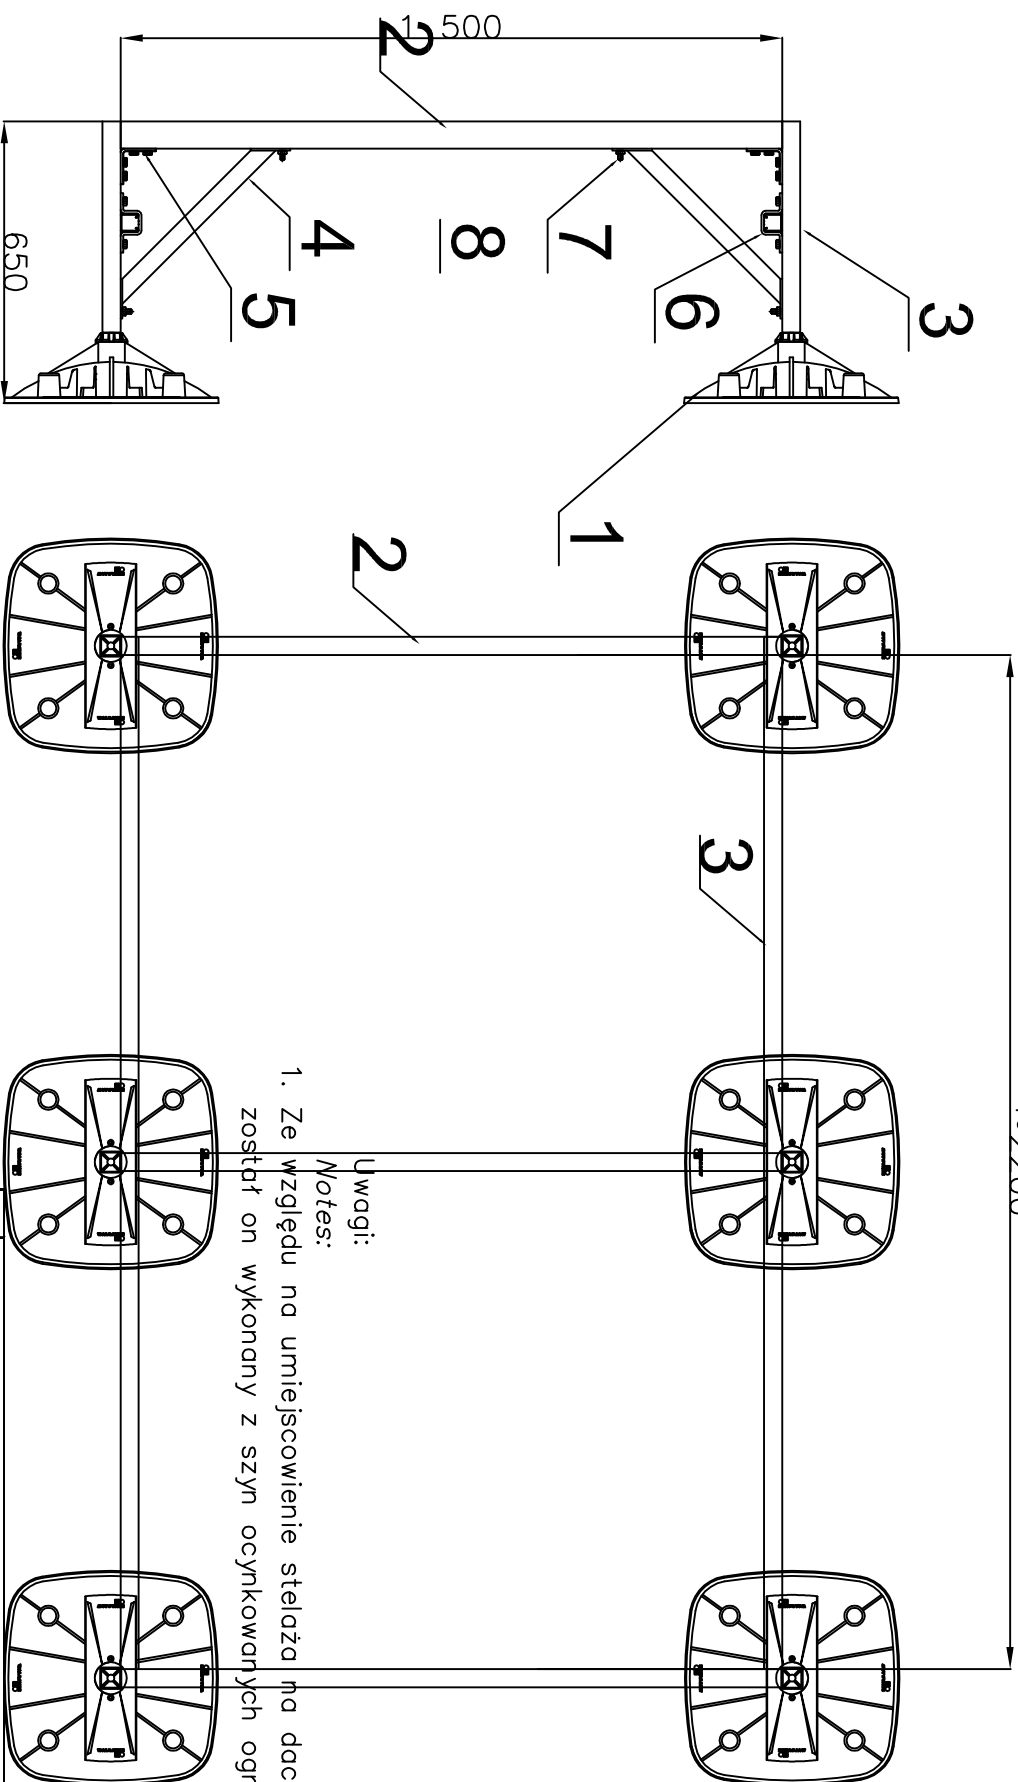
Uwagi:
Notes:
1. Ze względu na umiejscowienie stelaża na dachu budynku
został on wykonany z szyn ocynkowanych ogniwo
